SKUTECZNOŚĆ DZIAŁANIA WENTYLACJI KALENICOWEJ OBORY WOLNOSTANOWISKOWEJ TYPU „FERMBET” W OKRESIE LETNIM*

Piotr Herbut, Sabina Angrecka

Uniwersytet Rolniczy w Krakowie, Katedra Budownictwa Wiejskiego,
al. Mickiewicza 24-28, 30-059 Kraków

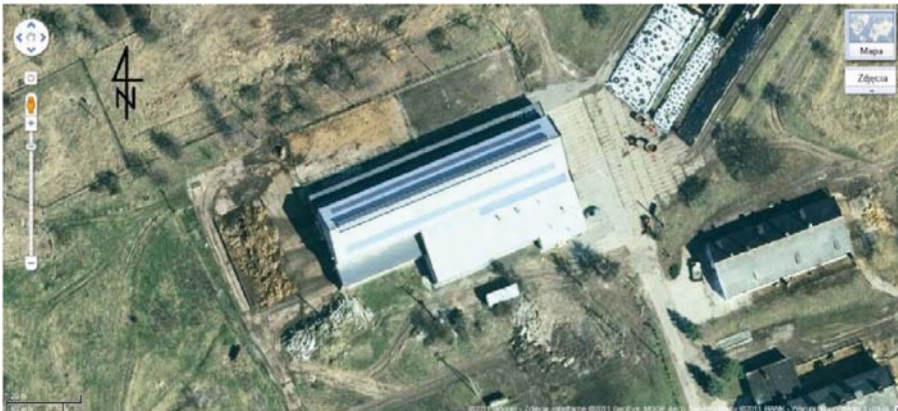
Fot. 1. Widok satelitarny obory w Kobylanach (www.google.pl)
Photo 1. Satellite view of the barn in Kobylany (www.google.pl)

Prace badawcze wykonano w oborze typu „Fermbet”, która została rozbudowana i adaptowana do wolnostanowiskowego utrzymania 176 krów mlecznych rasy holendersko-fryzyjskiej odmiany czarno-białej. Obora o powierzchni użytkowej 1580 m² zlokalizowana jest w miejscowości Kobylany, województwo małopolskie. Usytuowana jest osią podłużną w kierunku zbliżonym do wschód-zachód (fot. 1).

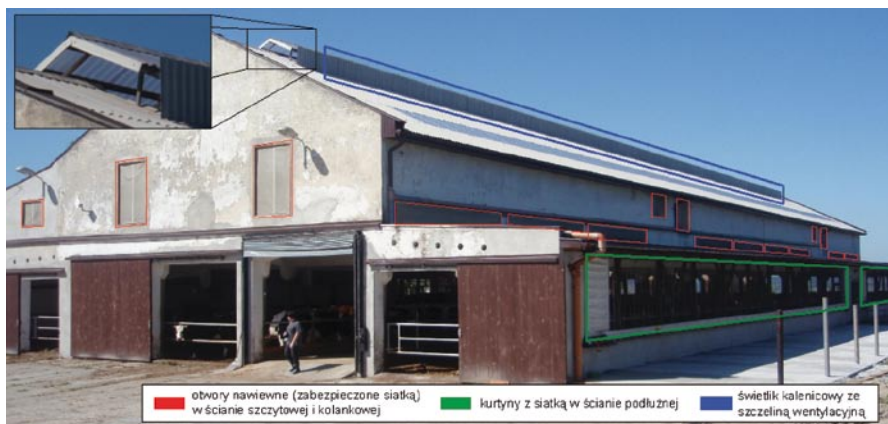
Fot. 2. Widok obory od strony północno-wschodniej z zaznaczonymi elementami systemu wentylacyjnego (źródło własne)

Photo 2. View of the barn from the north-east with marked elements of the ventilation system (own source)

Obserwacjom i pomiarom cyrkulacji powietrza podczas 3 miesięcy letnich (lipiec-wrzesień 2011) poddano system wentylacji naturalnej składający się z otworów nawiewnych w ścianach podłużnych obory oraz świetlika kalenicowego na poddaszu budynku jako wywiewu (fot. 2, 3, 4).

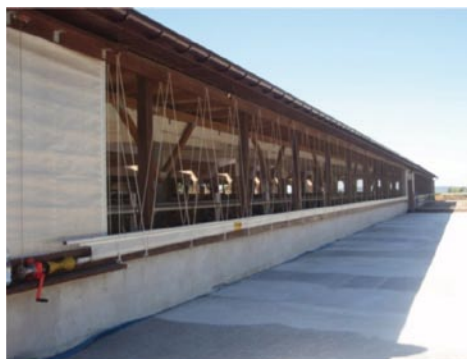
Fot. 3. Ściana północna obory z opuszczonymi kurtynami (źródło własne)

Photo 3. Northern wall of the barn with lowered curtains (own source).

Podczas obserwacji i pomiarów wszystkie kurtyny w ścianach podłużnych obory były opuszczone, a wrota korytarzy gnojowo-karmowych i paszowego pozostawały otwarte.

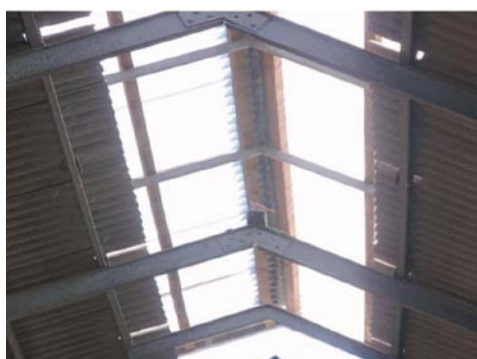
Fot. 4. Kalenica dachu obory ze świetlikiem wentylacyjnym wywiewnym (źródło własne)

Photo 4. Roof ridge of the barn with exhaust air ventilation skylight (own source)

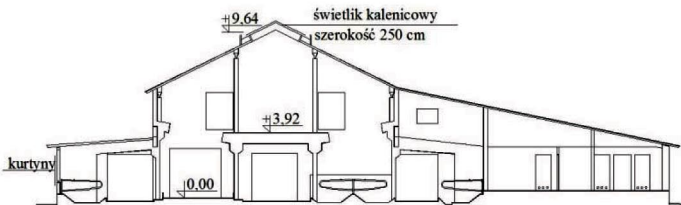
Rys. 2. Charakterystyczne przekroje poprzeczne z elementami systemu wentylacyjnego, a – przez oborę i pomieszczenia socjalne, b – przez oborę (źródło własne)

Fig. 2. Characteristic cross-sections with elements of the ventilation system, a – the barn and social rooms, b – the barn (own source)

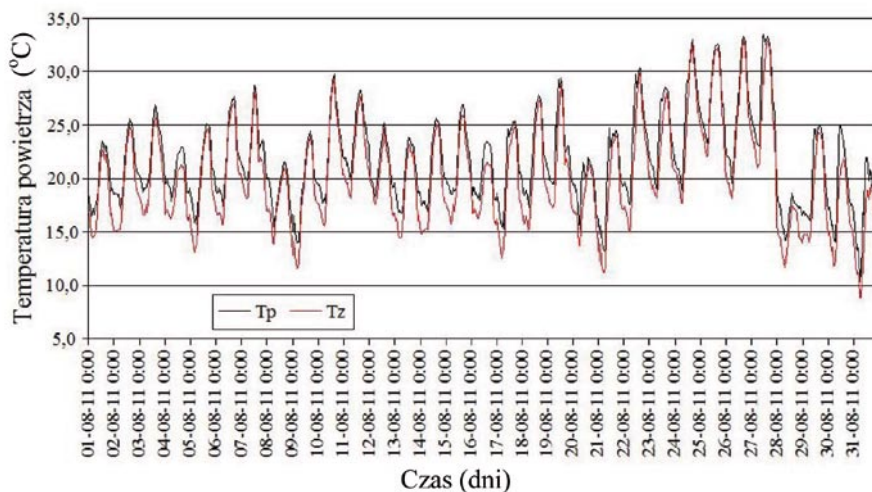
Rys. 3. Wykres temperatury powietrza na poddaszu (Tp) oraz na zewnątrz obory (Tz) w sierpniu 2011 roku

Fig. 3. Diagram of air temperature in the attic (Tp) and outside the barn (Tz) in August 2011

Z całego okresu badawczego sierpień wybrano jako najbardziej miarodajny, charakteryzujący się najwyższymi temperaturami powietrza i stosunkowo niskimi prędkościami wiatru. Wyniki pomiarów temperatury powietrza przedstawiono na rysunku 3.

Pomiary przeprowadzone w obrębie podjętych badań wykazały, że na poddaszu obory temperatura powietrza w godzinach południowych była wyższa niż temperatura powietrza zmierzona na zewnątrz budynku (rys. 3). Różnica ta mieściła się w granicy 0,4–2,5°C, jej największe wartości występowały w nocy i nad ranem. Duże różnice w nocy, sięgające nawet 5°C, spowodowane były zdolnością akumulacyjną budynku, który wolniej oddawał zgromadzone w ciągu dnia ciepło, niż otoczenie obory. Zróżnicowanie temperatur powietrza w godzinach porannych i południowych było wynikiem usytuowania obory względem stron świata. Powodowało to, że od godzin porannych do południowych poddasze budynku nagrzewało się powyżej temperatury powietrza zewnętrznego, zmniejszając tym samym niezbędną dla skutecznego działania wentylacji wyporność termiczną (Andersen, 2003).

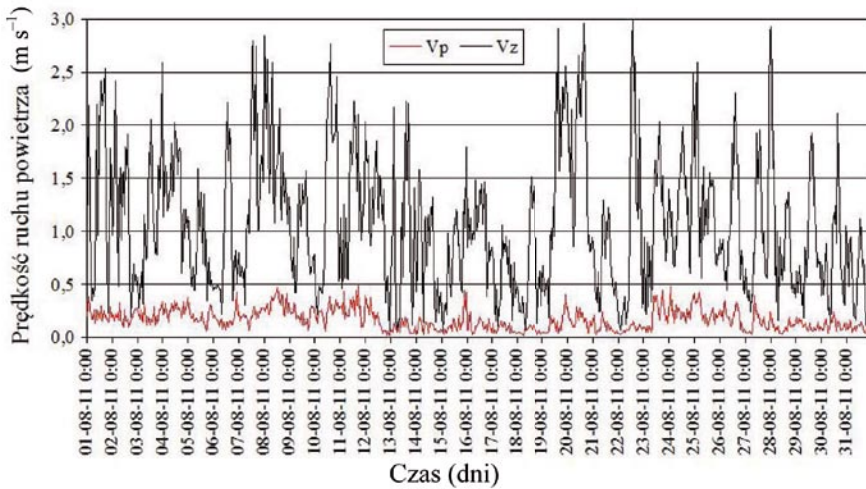
Rys. 5. Wykres prędkość wiatru (V_z) i ruchu powietrza na poddaszu (V_p) w sierpniu 2011 roku
Fig. 5. Diagram of wind speed (V_z) and air movement in the attic (V_p) in August 2011

Prędkość wiatru mieściła się w przedziale od $0,2$ do $3 \text{ m} \cdot \text{s}^{-1}$, przy czym na poddaszu prędkości te były zdecydowanie niższe i zawierały się w przedziale $0,0$ do $0,5 \text{ m} \cdot \text{s}^{-1}$ (rys. 5).

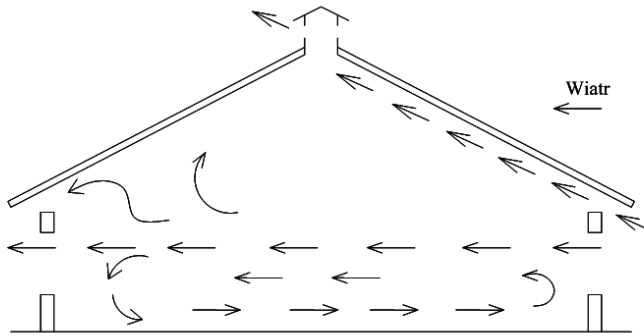
Rys.7. Prawidłowy ruch powietrza wewnątrz obory w lecie przy kurtynach bocznych otwartych i wietrze prostopadłym do budynku (Chastain, 2000)

Fig. 7. Correct air movement inside the barn in the summer with open side curtains and wind perpendicular to the building (Chastain, 2000)

Według Chastaina (2000) skuteczny z punktu widzenia przewietrzania obory wolnostanowiskowej przepływ powietrza ma miejsce w przypadku gdy kierunek wiejącego wiatru jest prostopadły do budynku (rys. 7).
